1:25,000 土地条件図

日和佐

国土地理院

1：25,000土地条件図について

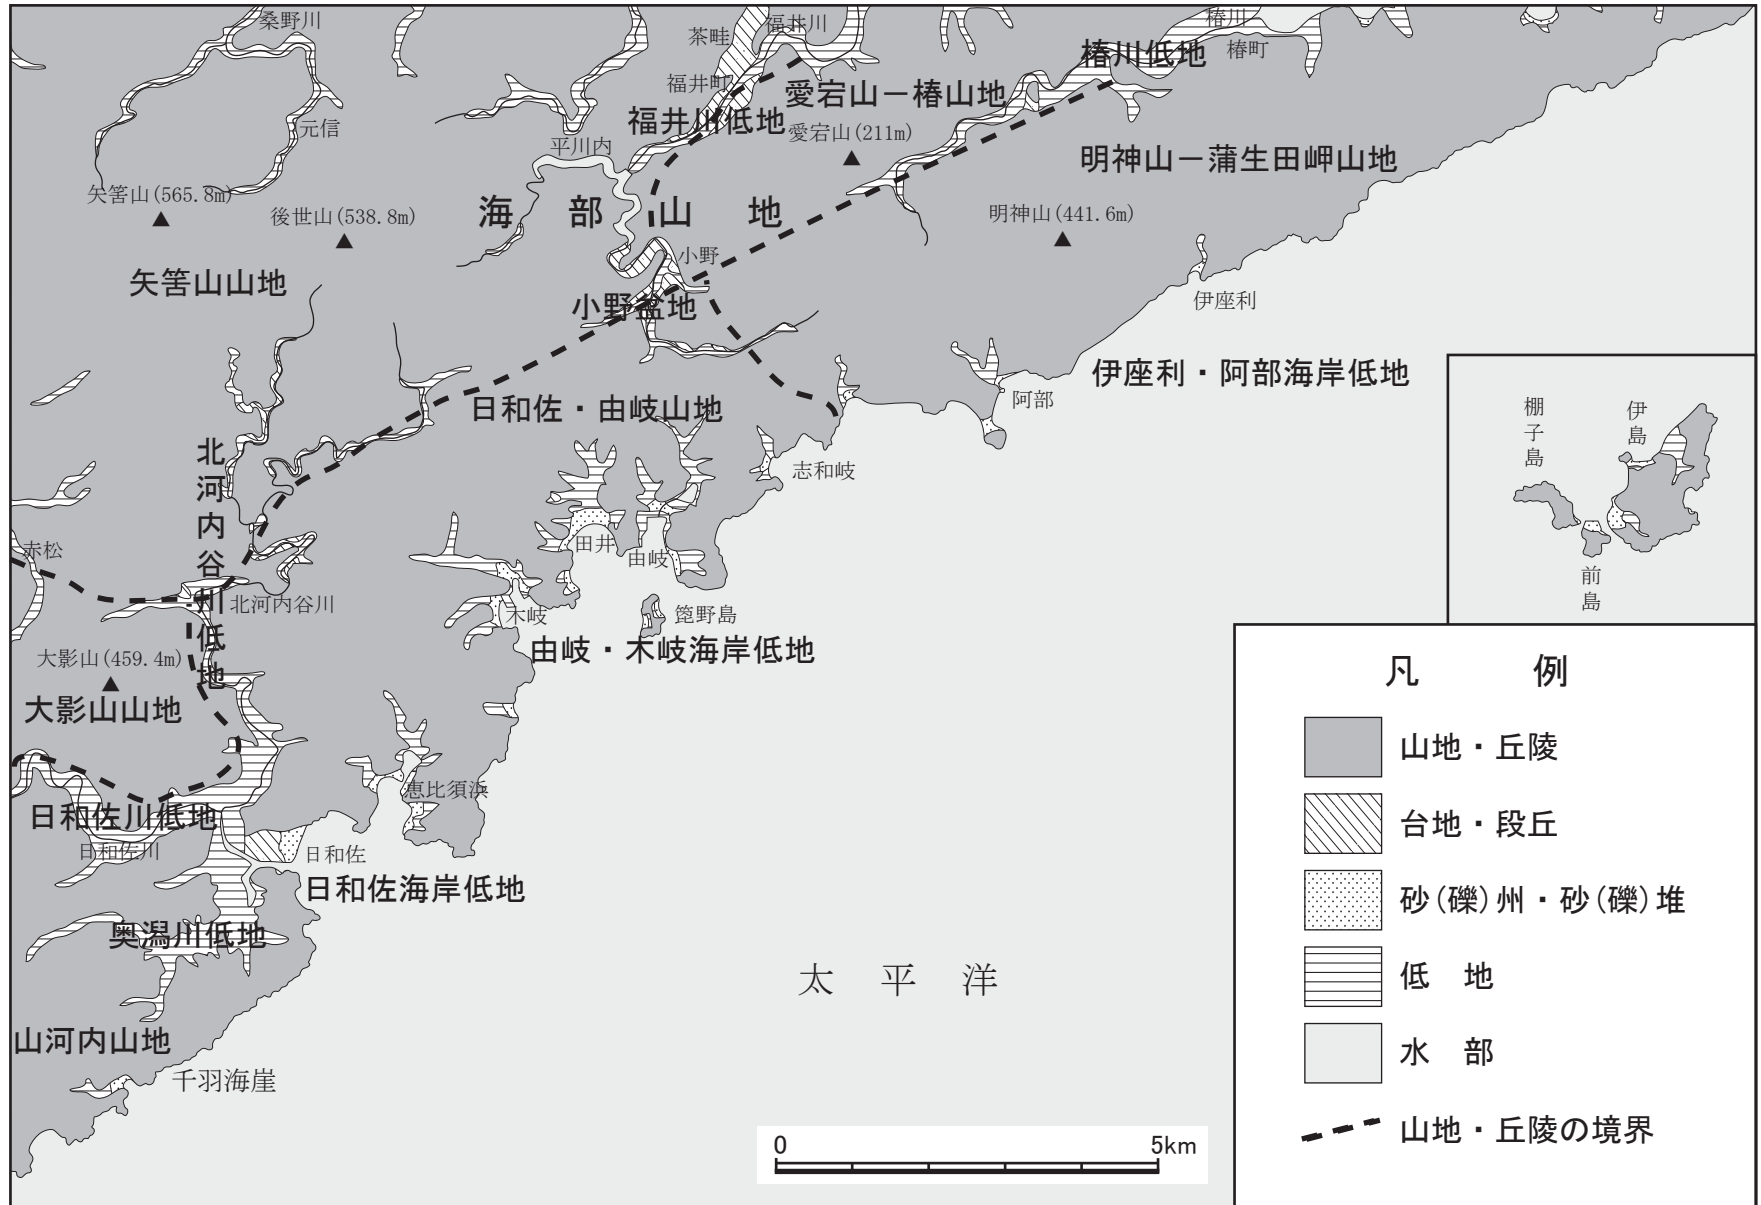
図一 2 地形概要図

地形の概要

本調査地域は徳島県南東部に位置し、四国山地に属する海部山地が太平洋に直接面している。低地は福井川、椿川、日和佐川の川沿いや美波町由岐、木岐、日和佐の沿岸部にわずかに分布している。海岸線はほぼ直線状の海食崖が続くが、由岐、木岐、日和佐などでは内陸側に湾入し、入り江を形成している。沿岸には伊島や籠野島などの島嶼もみられる。地域の北部は北東へ流下して紀伊水道に注ぐ桑野川や福井川、椿川の流域となっており、南部は太平洋に流下する日和佐川やその支流の北河内谷川の流域になっている。日和佐川流域以外の太平洋に直接面する地域には木岐川などの小規模な河川が数多く分布している。

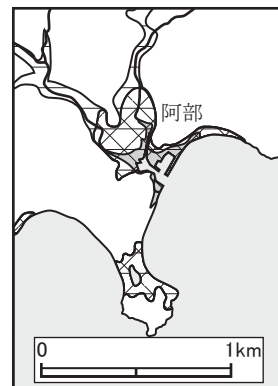
図-3 津波浸水予測図

図－3は徳島県による東南海・南海地震が同時発生した場合等を想定し

た津波浸水予測図である。これによると、椿川河口、阿部、志和岐、由岐、木岐、恵比須浜、日和佐付近は広範囲にわたって浸水すると想定されており、椿川河口や日和佐では海岸線から1 kmほど陸側まで浸水するとされる。
