梅雨前線に伴う大雨による崩壊地等分布図（第3報）

国土地理院

2021年7月6日作成

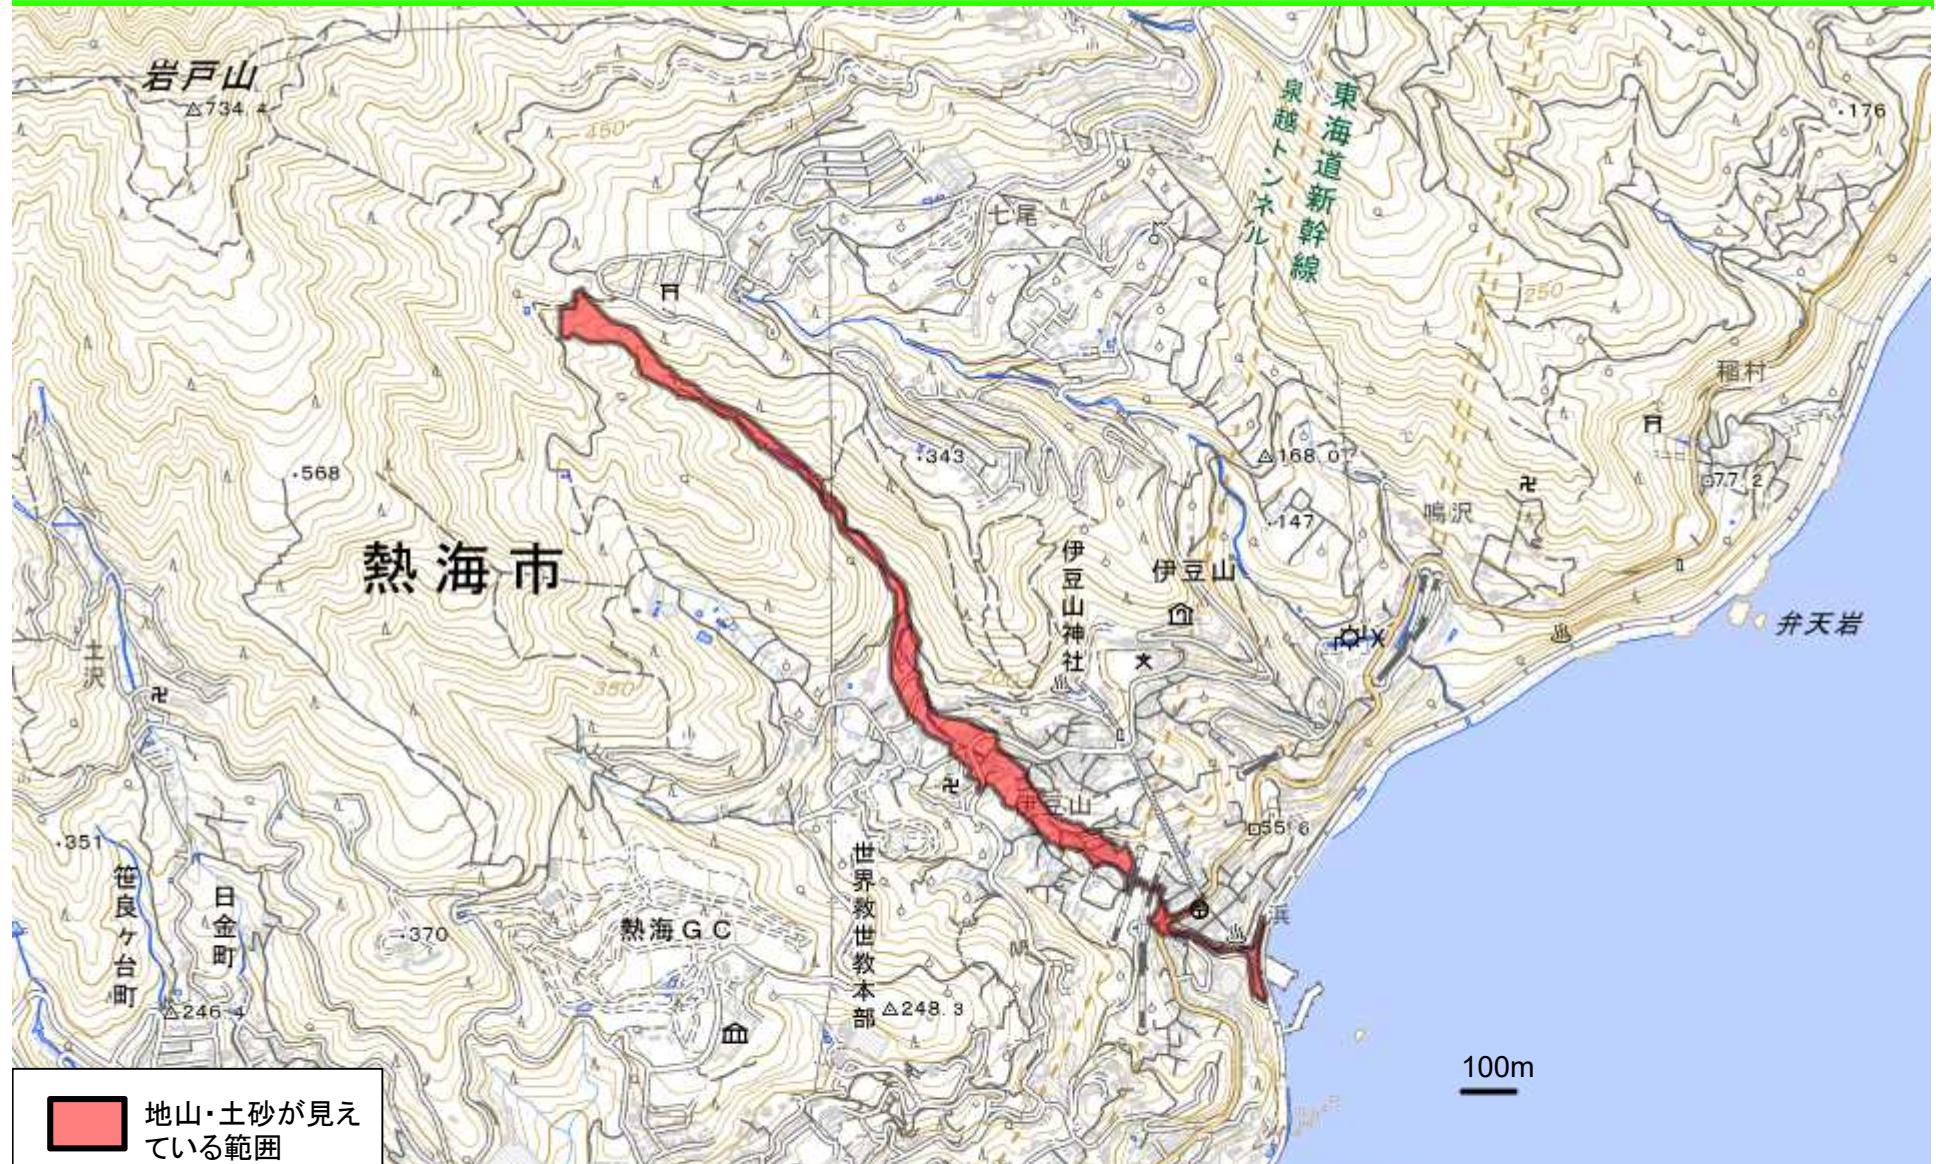
■ 地山・土砂が見えている範囲

- この情報は、国土地理院が7月6日に撮影した空中写真から、地山・土砂が見えている部分を判読したものです。現地踏査は実施していないことから、実際に梅雨前線に伴う大雨により崩壊等のあった箇所でもプロットできていない場合や、梅雨前線に伴う大雨による崩壊地以外の箇所を判読している場合があり得ます。
- 崩壊地の位置を把握するための資料で、人家等に被害のない箇所もプロットしています。
