# 令和8年台風25号による浸水推定図「北印旛沼」 令和8年9月24日14時時点

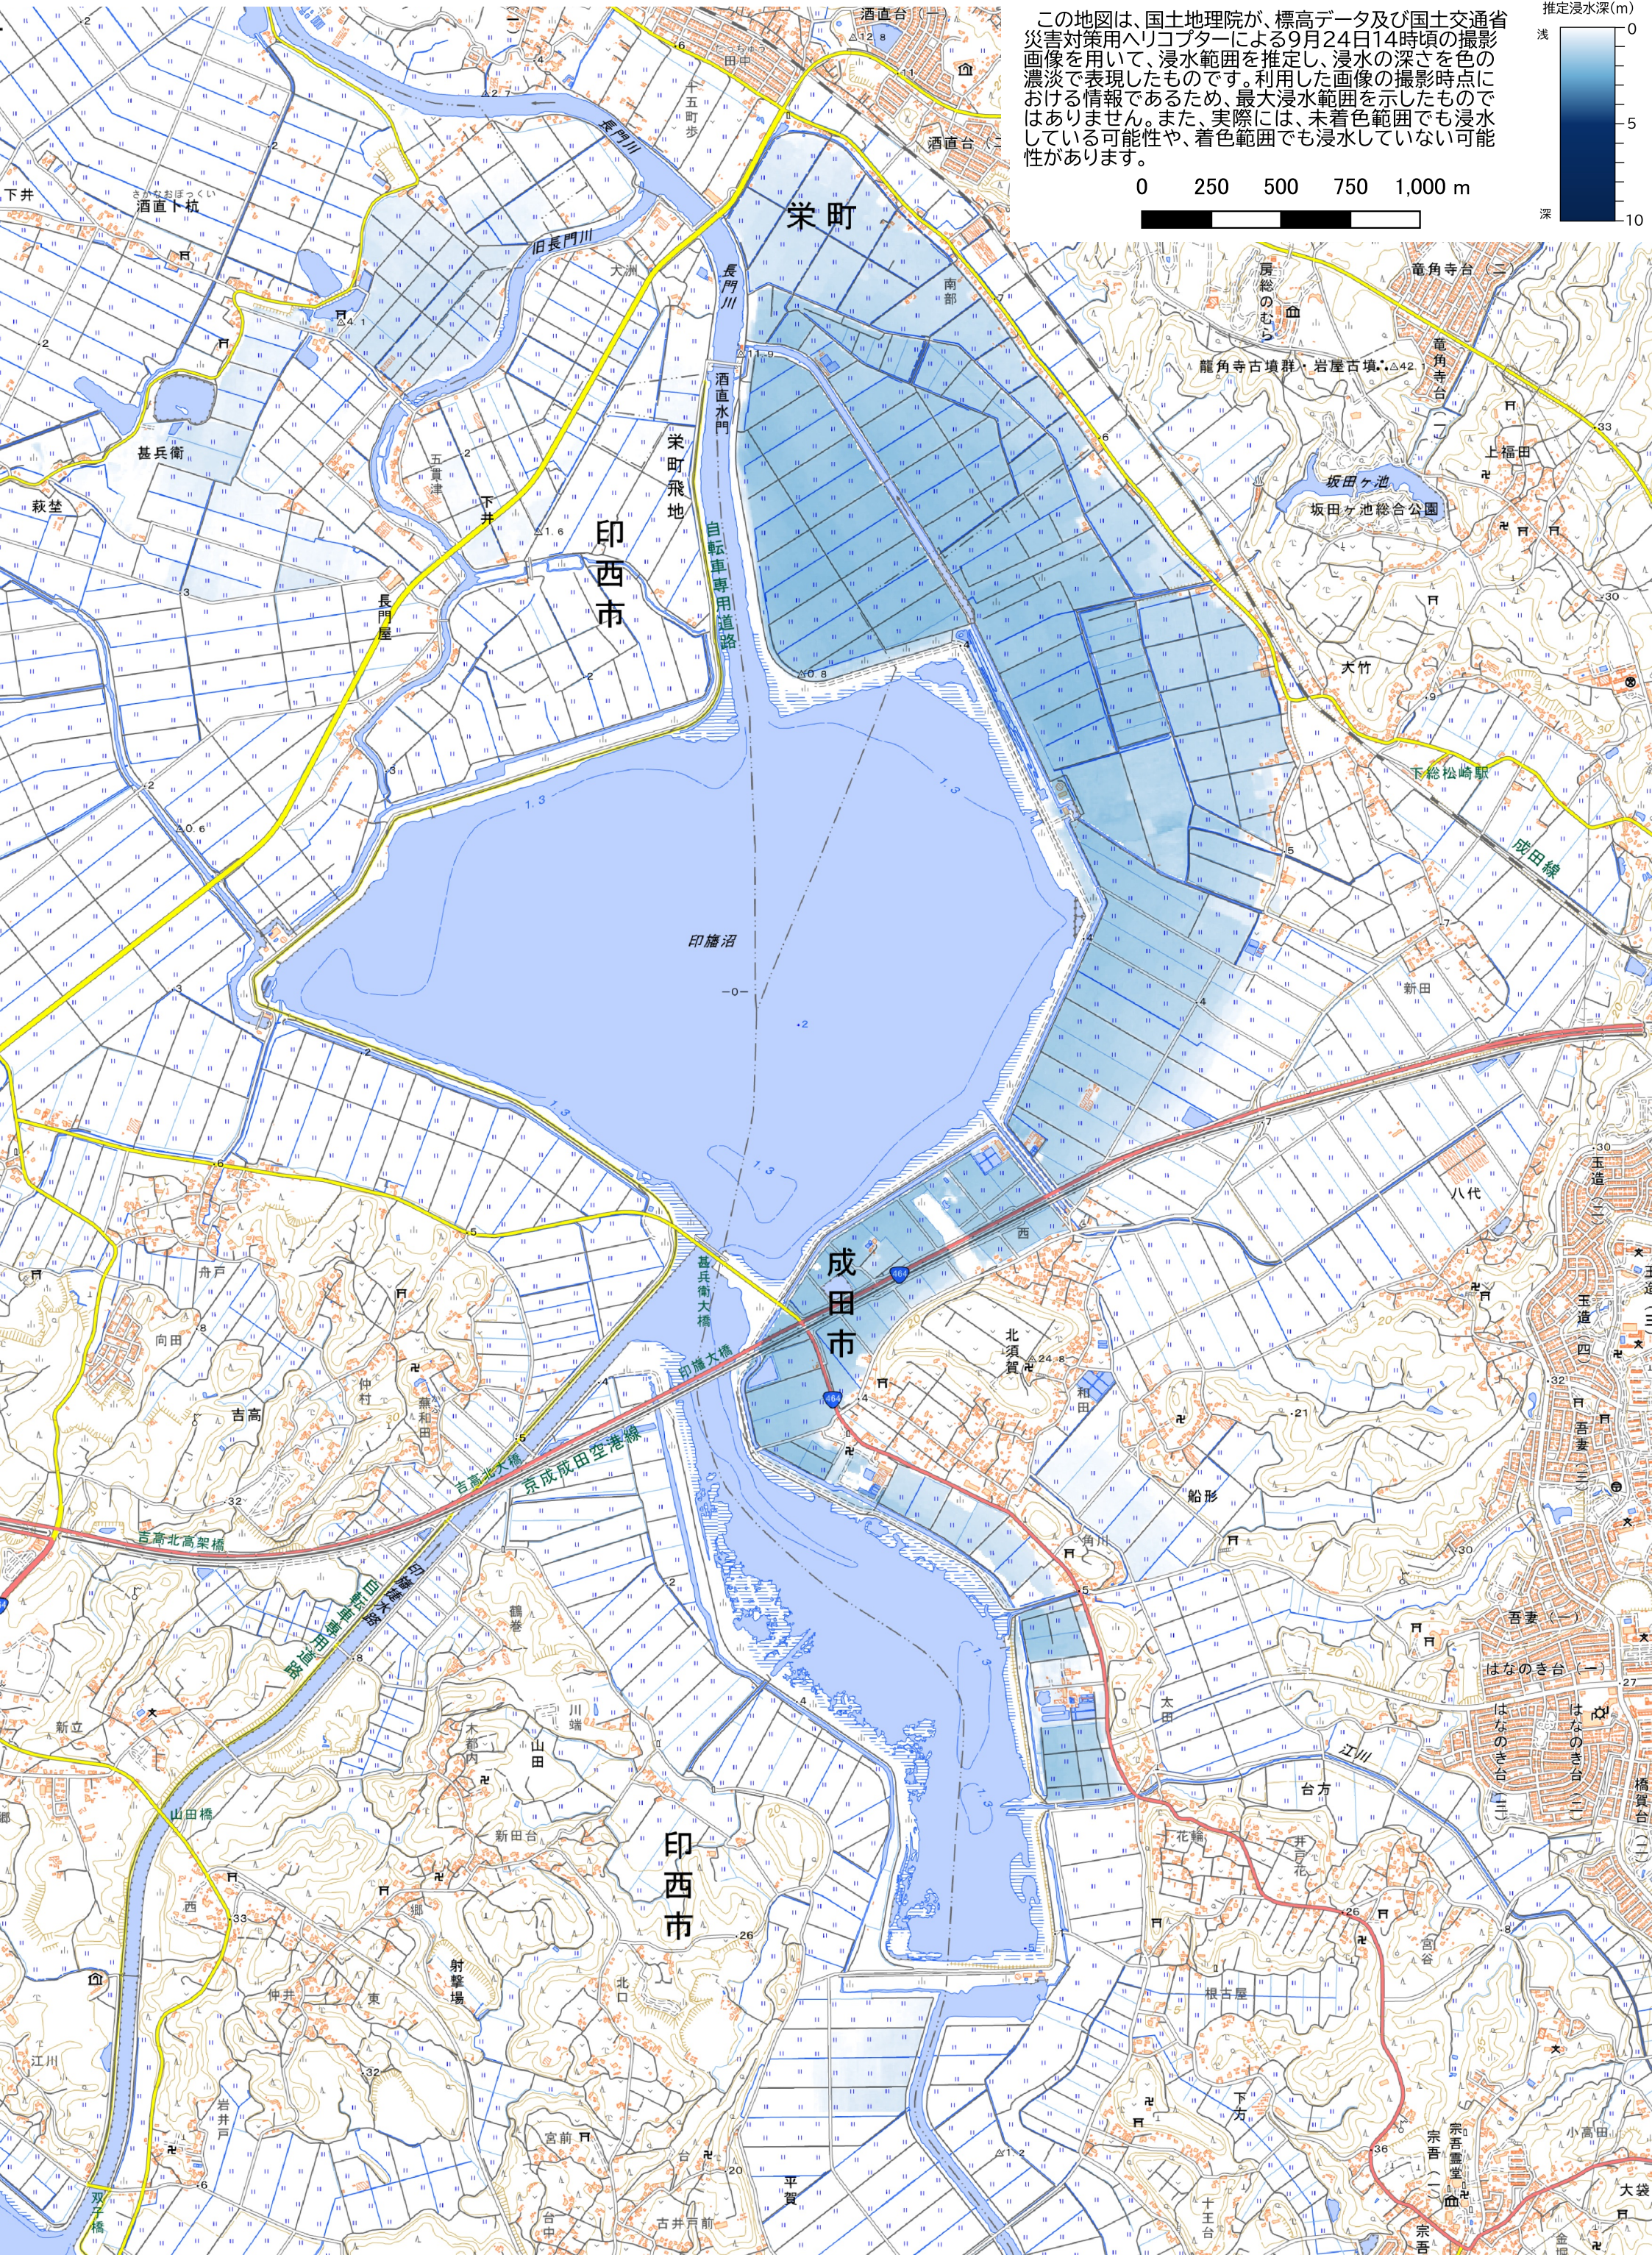
この地図は、国土地理院が、標高データ及び国土交通省災害対策用ヘリコプターによる9月24日14時頃の撮影画像を用いて、浸水範囲を推定し、浸水の深さを色の濃淡で表現したものです。利用した画像の撮影時点における情報であるため、最大浸水範囲を示したものではありません。また、実際には、未着色範囲でも浸水している可能性や、着色範囲でも浸水していない可能性があります。
