1:25,000 土地条件図

窪川

国土地理院

1：25,000土地条件図について

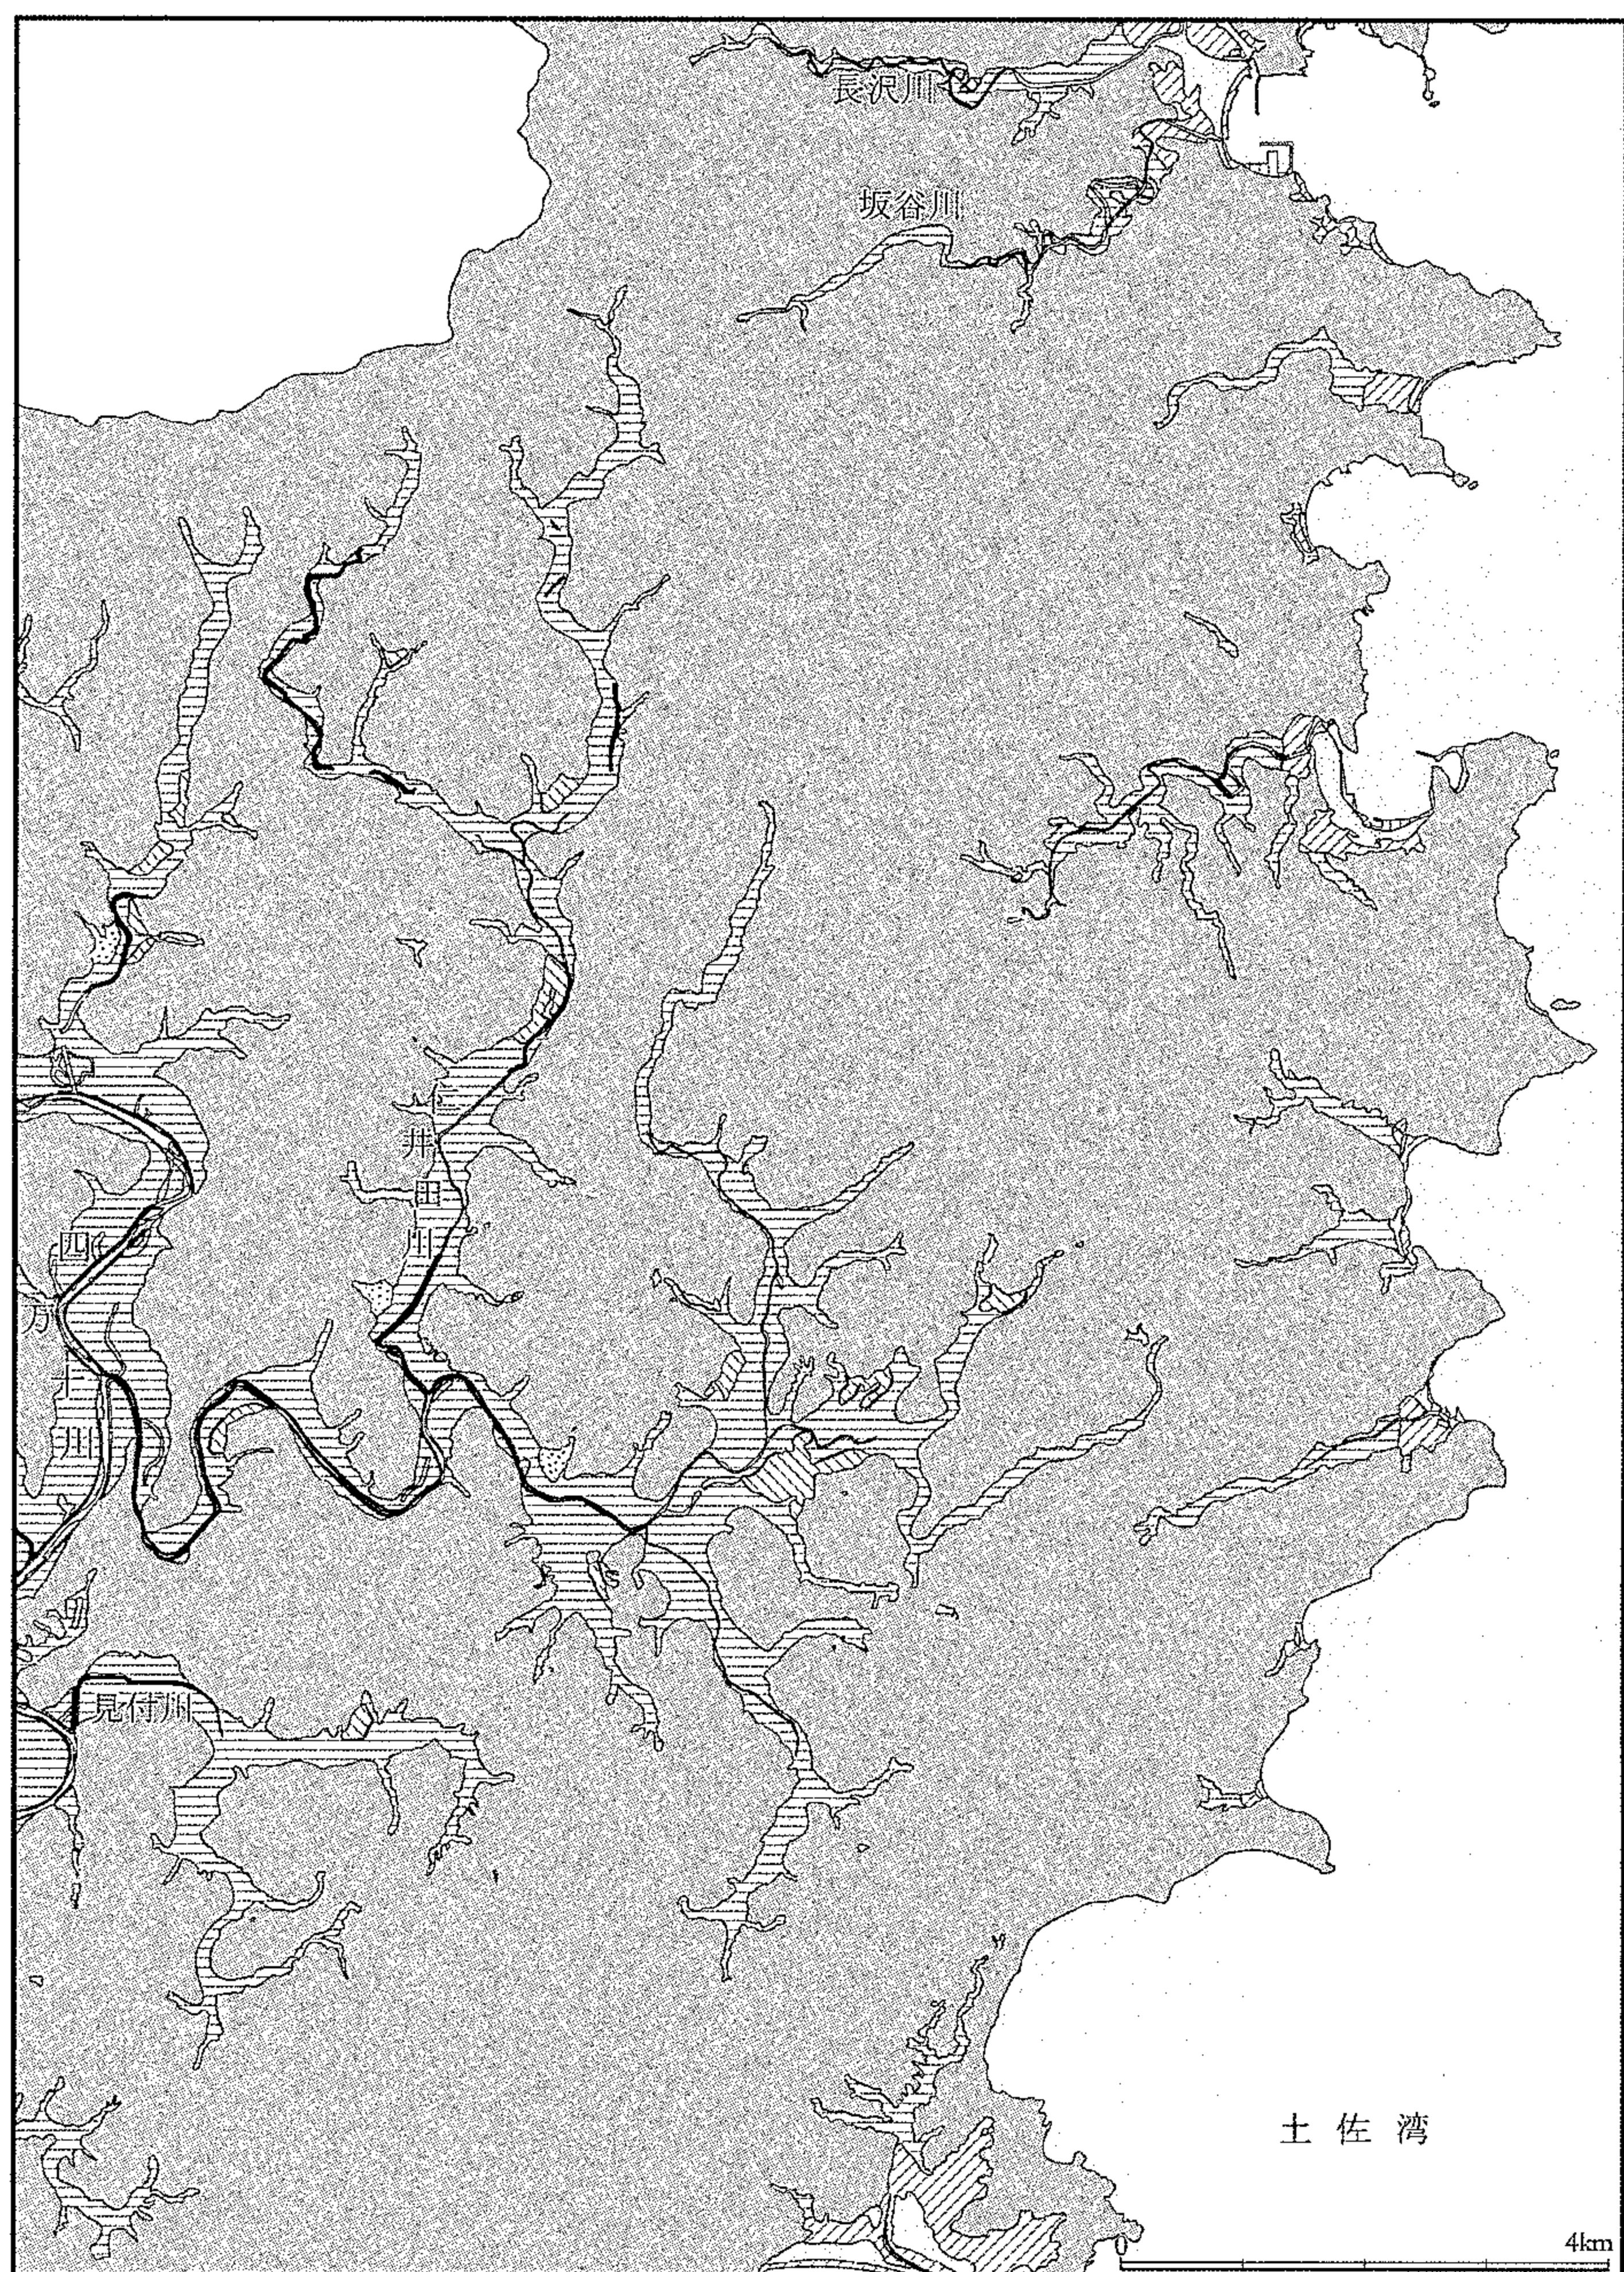
図-2 地形概要図

[Solid gray box]	山地斜面等	[Hatched box]	海岸平野・三角州
[Hatched box]	台地・段丘	[White box]	自然堤防、砂州・砂堆
[Dotted box]	扇状地	[Vertical hatching box]	埋立地（旧水部）
[Horizontal hatching box]	氾濫・谷底平野	[Empty box]	水部

本調査地域は四国脊梁山脈の西南部に位置し、山地は図幅北部から土佐湾沿岸に沿って南北に分布し、これらの山地に囲まれるように内陸部の中央部が曲降した結果、盆地（窪川盆地）が形成された。窪川盆地には谷底平野・河岸段丘が分布する他、小起伏の窪川山地が散在している。土佐湾沿岸の山地では、侵食基準面である海面が窪川盆地に比べ近いために、背後斜面は急斜面となり、盆地周辺山地と極めて対照的である。

こうした山地・盆地は内陸を大きく迂回して流れる四万十川（渡川）の流域と、土佐湾に直接流れ出る中小河川の流域に区分される。特に土佐湾沿岸の河川は、本地域に分布する四万十層群の地質構造（N E E – S W W）に支配された東西方向の流路を示し、河床勾配も極めて急である。

扇状地・段丘・低地は窪川盆地内の四万十川沿いを中心に発達し、土佐湾沿岸の中小河川沿いには谷底平野が狭長な分布を示している他、河口部には海岸平野、後背低地、砂州・砂堆などが断片的に分布している。

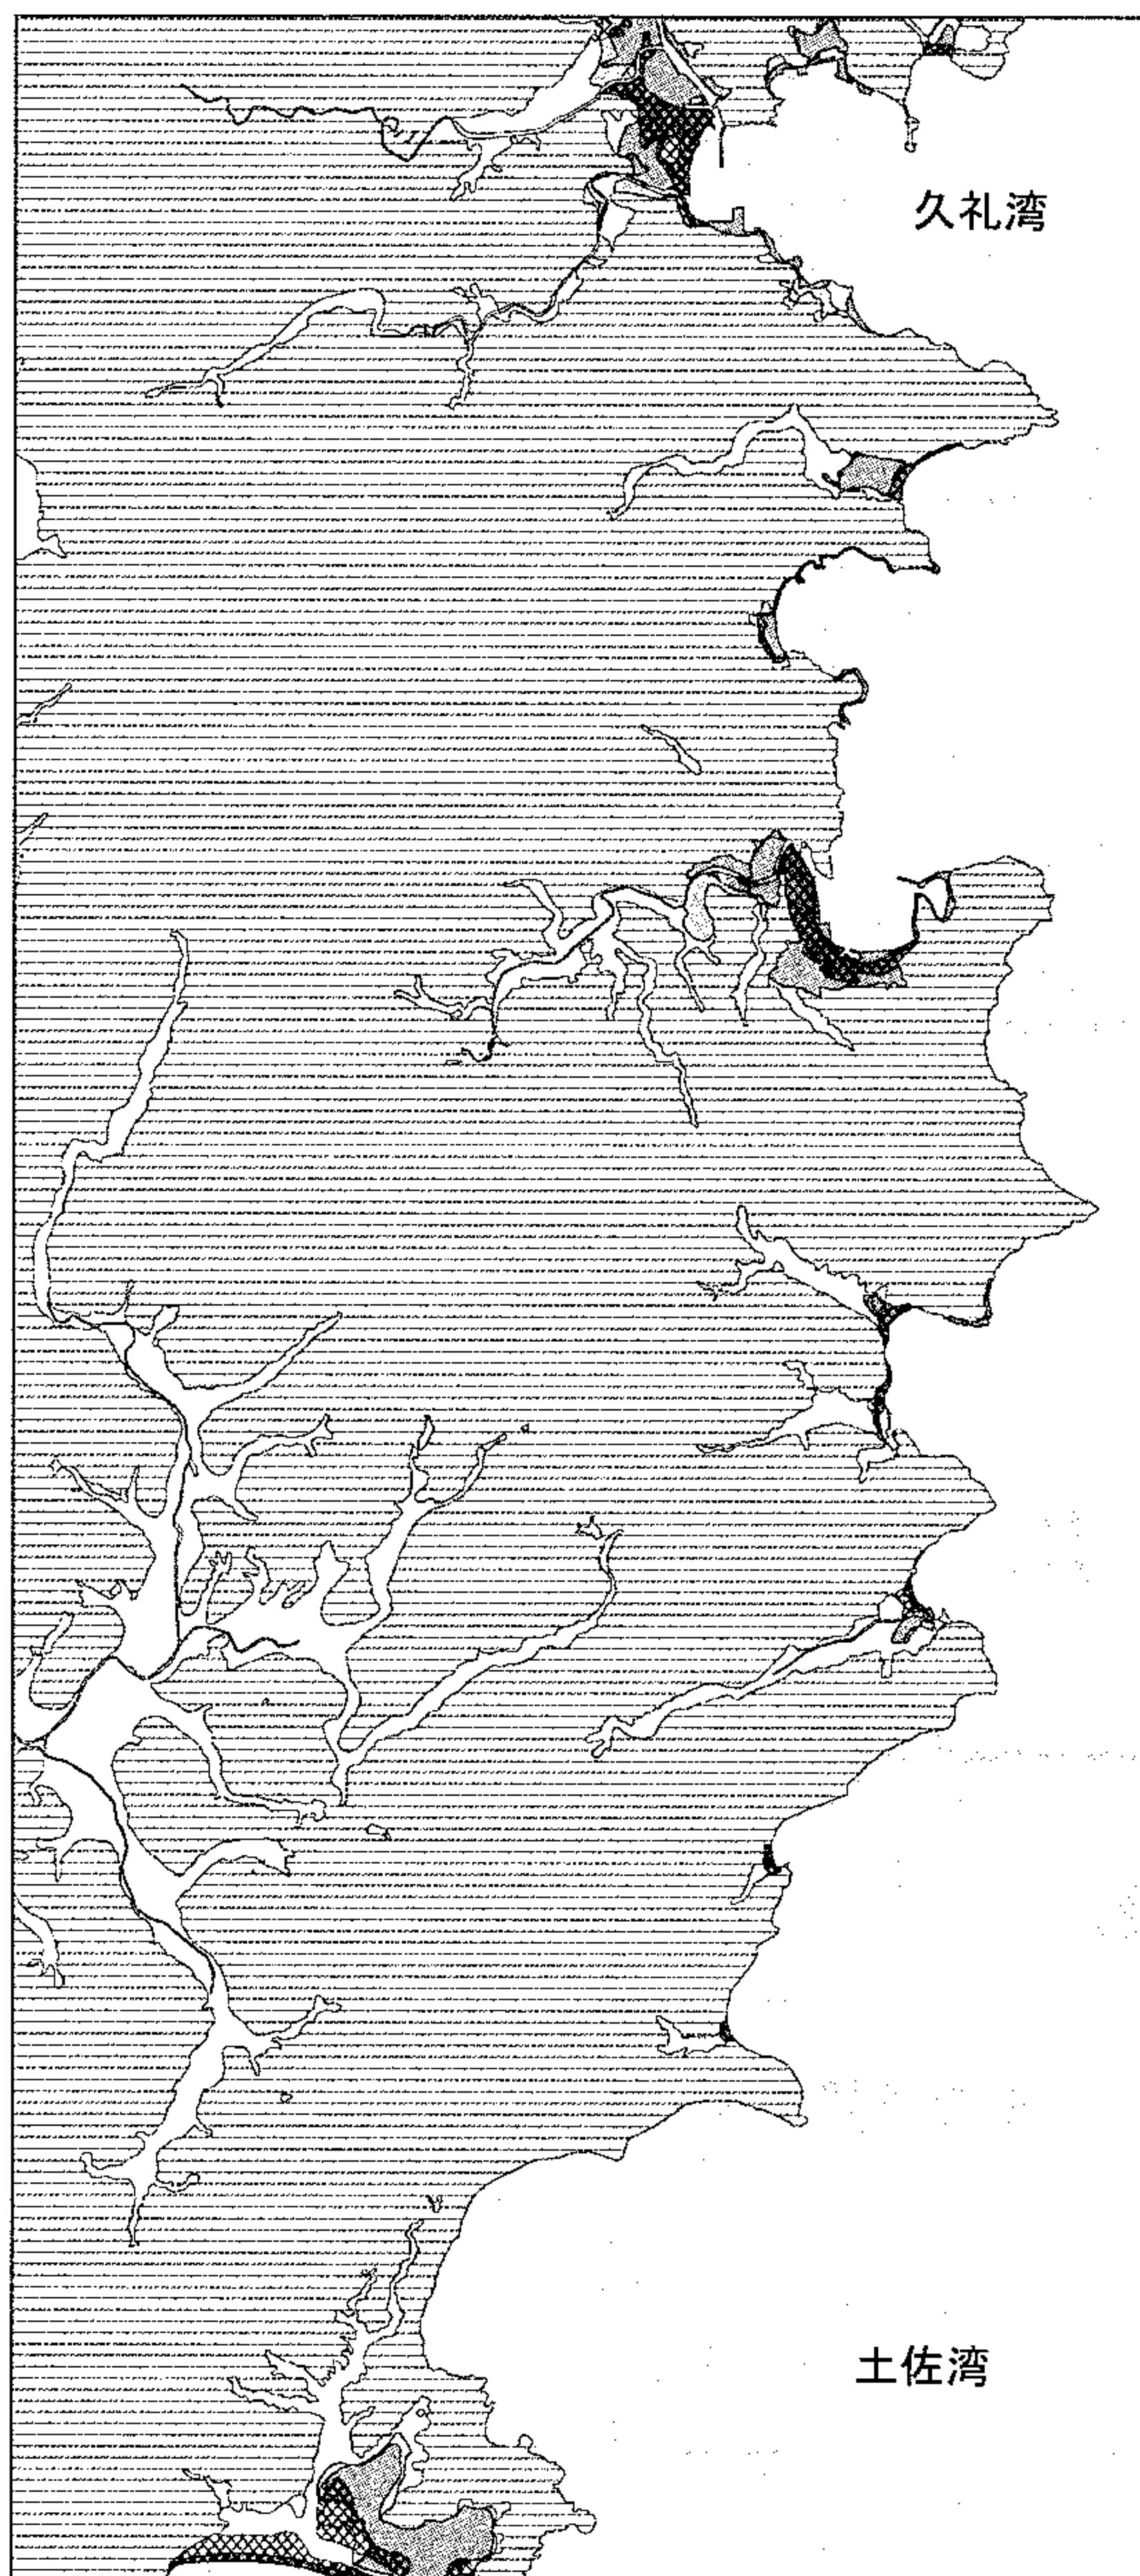
<津波浸水予測範囲>

※高知県（2005）による

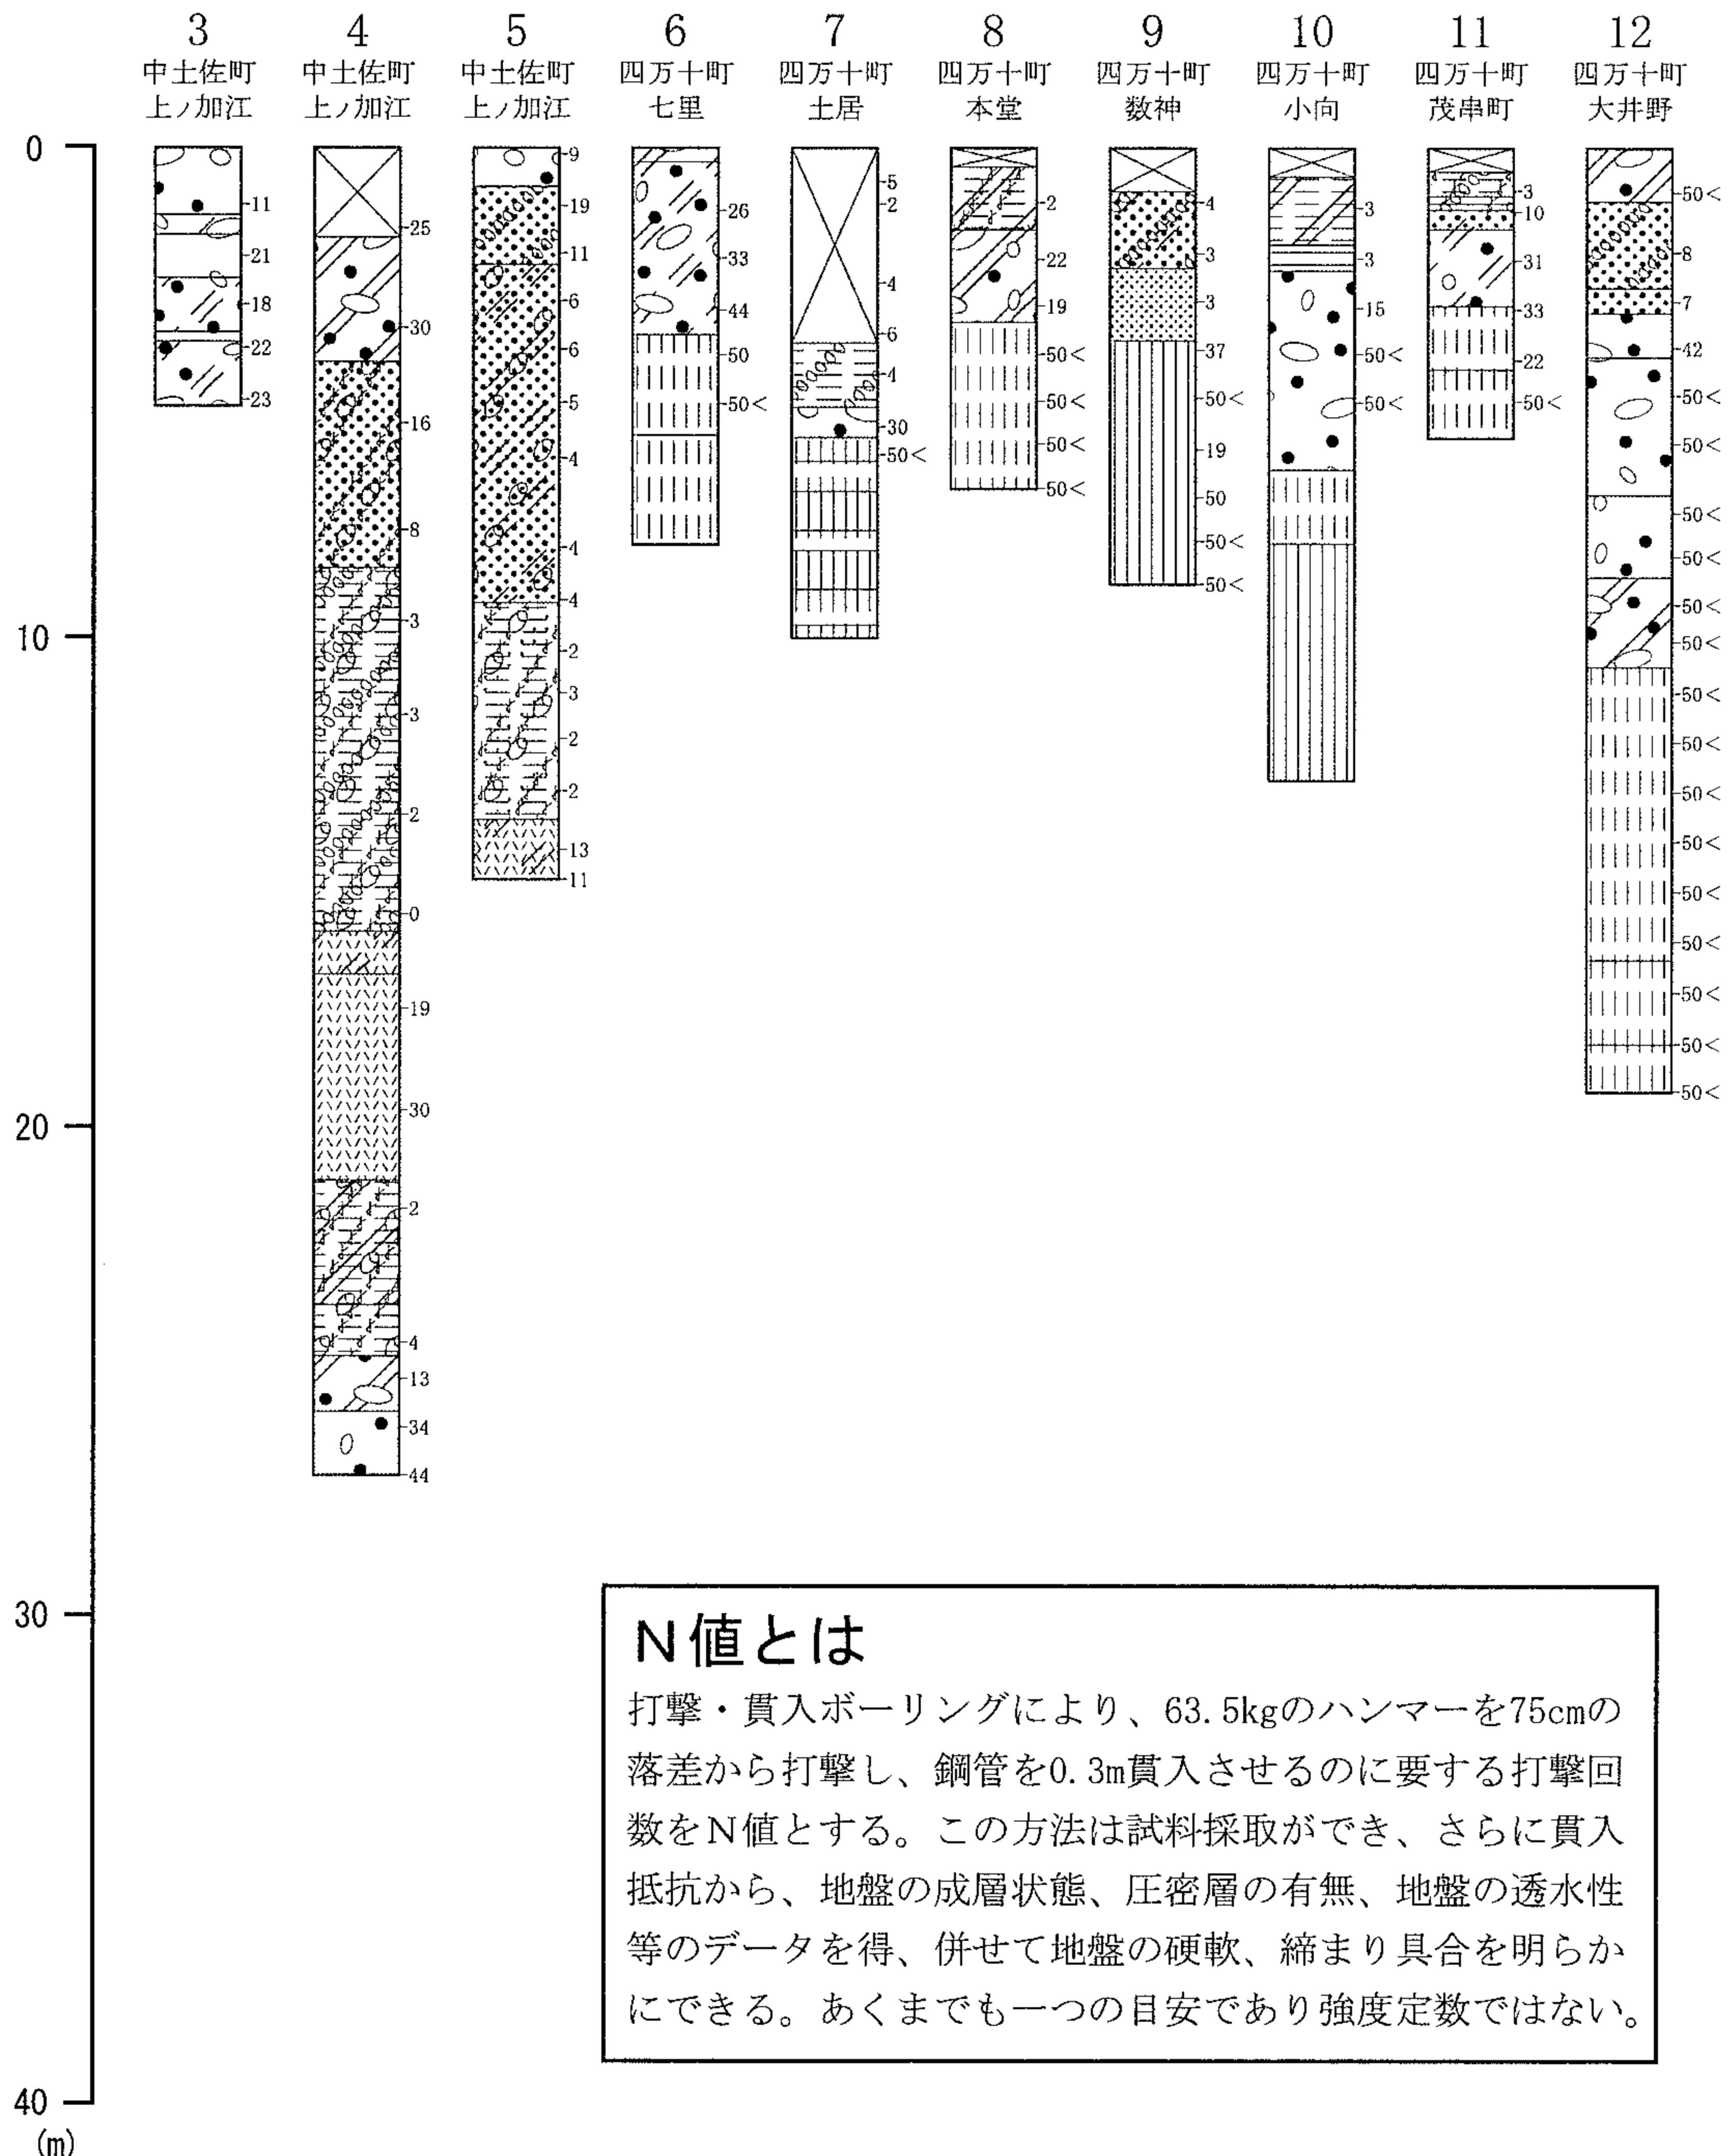
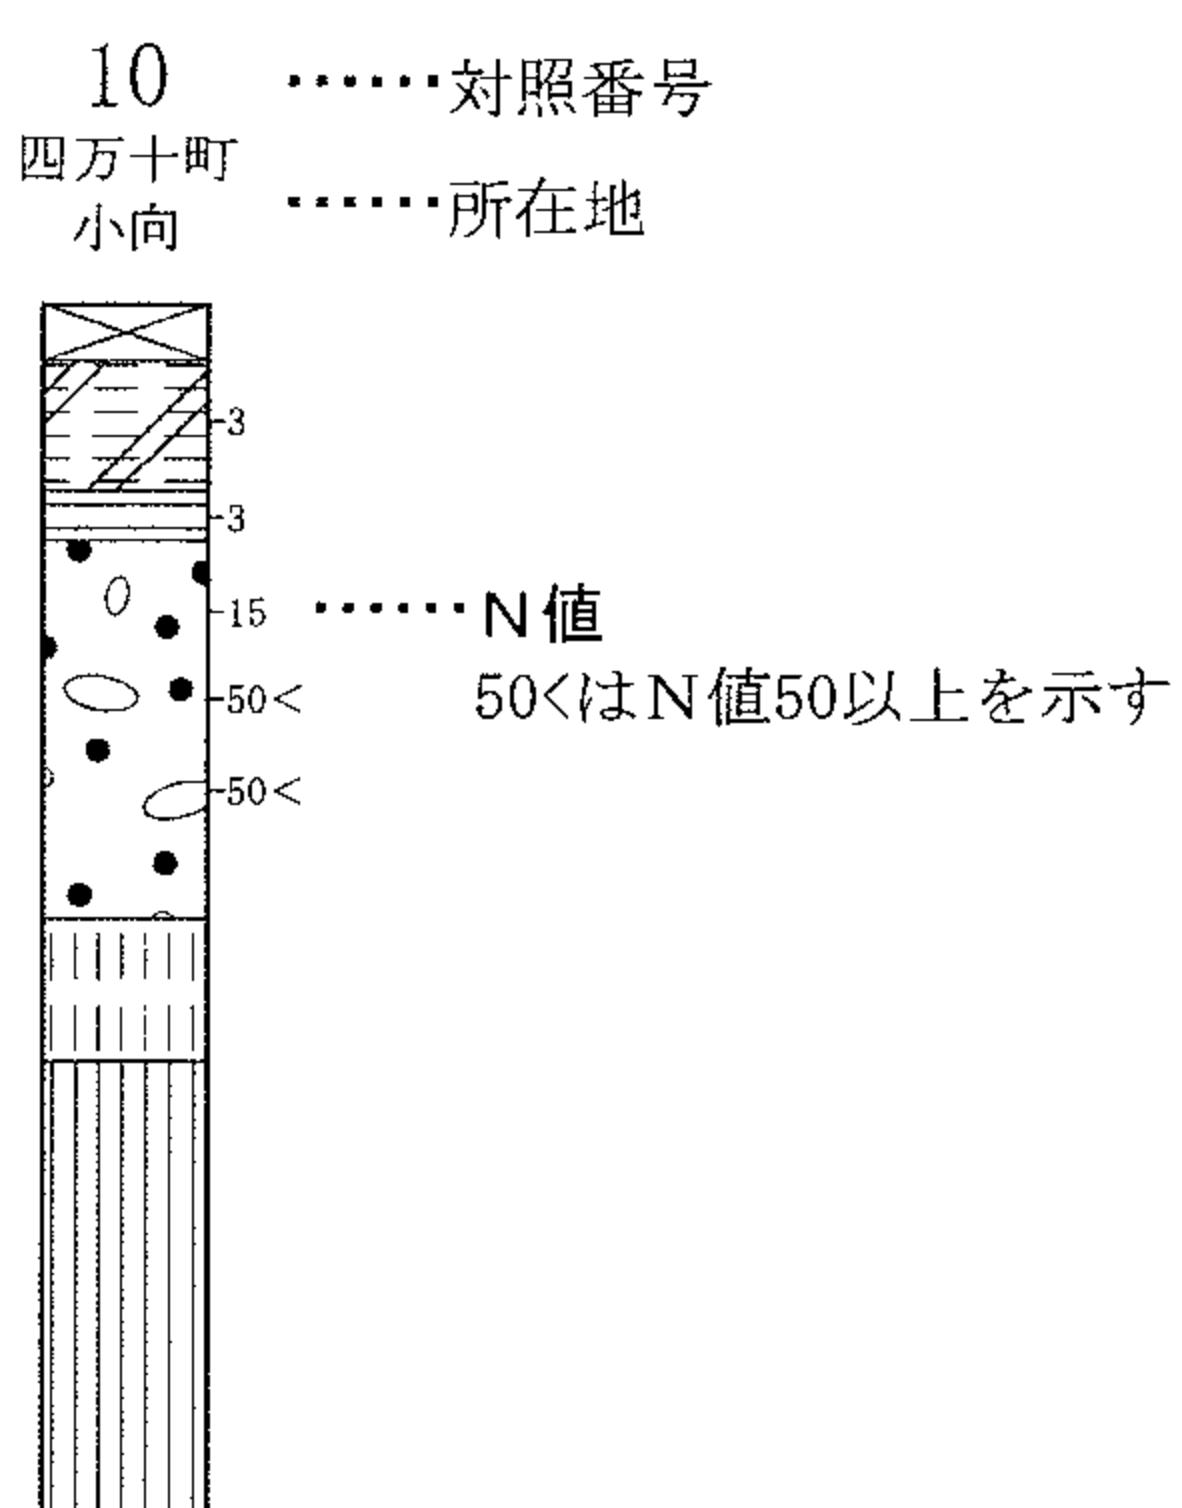
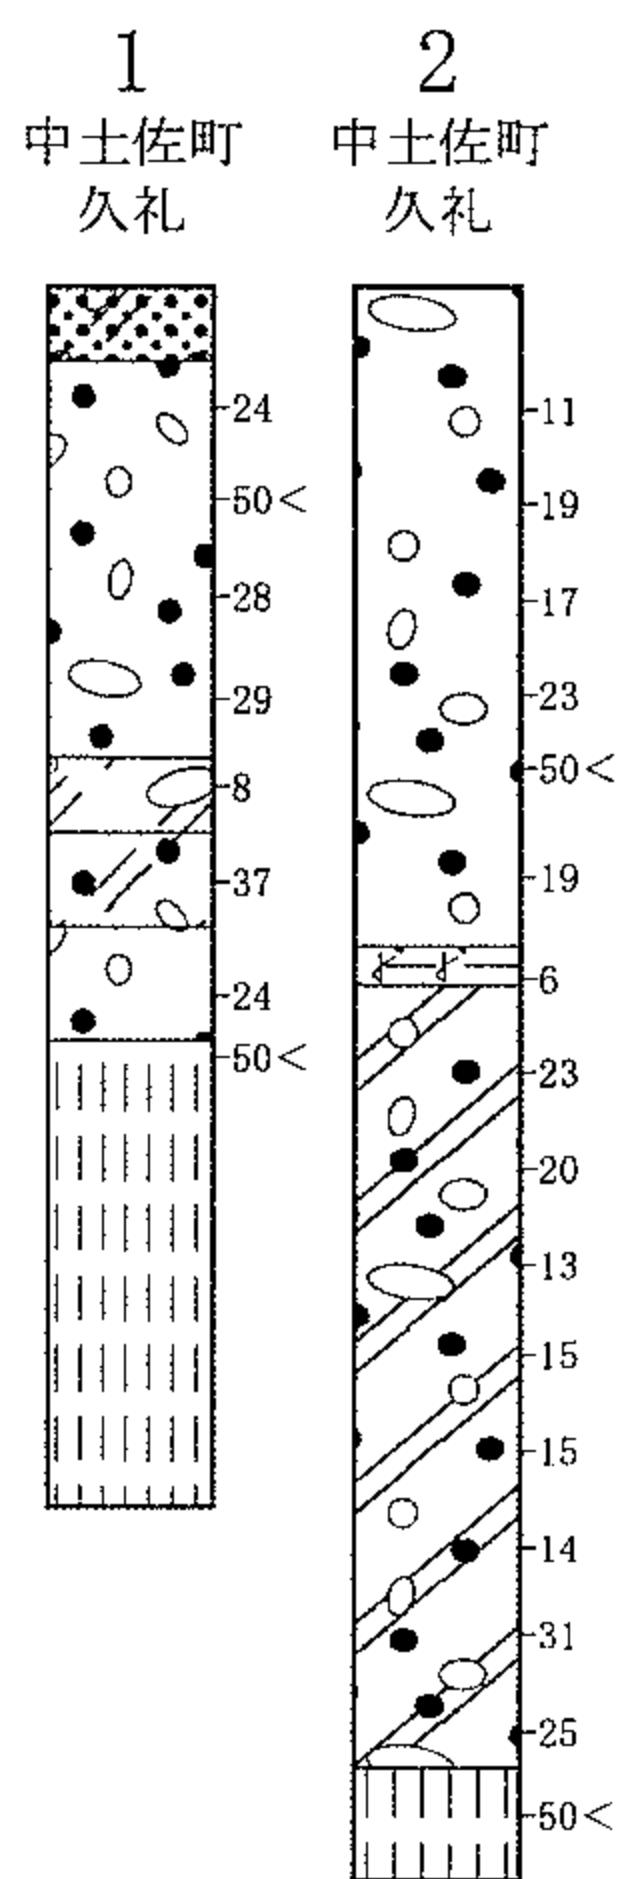
凡 例

表土 (盛土)		粘土質・粘土まじり
	粘 土		シルト質・シルトまじり
	シルト		砂質・砂まじり
	細 砂		礫まじり
	中 砂		貝化石まじり
	砂 磯		有機質・腐植物まじり
	腐植土		火山灰質
	火山灰		軟岩・風化岩
			硬岩・基盤岩

0
 10
 20
 30
 40
 (m)

N値とは

打撃・貫入ボーリングにより、63.5kgのハンマーを75cmの落差から打撃し、鋼管を0.3m貫入させるのに要する打撃回数をN値とする。この方法は試料採取ができ、さらに貫入抵抗から、地盤の成層状態、圧密層の有無、地盤の透水性等のデータを得、併せて地盤の硬軟、締まり具合を明らかにできる。あくまでも一つの目安であり強度定数ではない。

土佐湾沿岸の低地群はリアス式海岸のため、北部より久礼低地、上ノ加江低地、矢井賀低地、志和低地、興津低地などに細分されている。谷底平野はいずれも狭小であり河口付近には小規模な海岸平野（三角州）が広がり、前面には小規模な砂州・砂堆が発達している。低地を構成する沖積層は土佐湾沿岸部のボーリング資料では、久礼（No.2）で上部から約16mの砂礫層が厚く堆積しているが、長沢川上流部では約半分程度の厚さの砂礫層からなる。また、上ノ加江（No.4）では、上部から深度約4mまでが粘土混じり砂礫層、約17mまでが砂～シルト層、さらに下位に厚さ約4mの火山灰（K-Ah）を挟んで約27mまで砂礫層からなるが基盤層までは至っていない。なお、興津低地にはボーリング資料がなく、海岸平野と谷底平野との区分は検土杖により行った。この火山灰（K-Ah）は広域火山灰（鬼界アカホヤテフラ）で南九州鬼界カルデラから約6,300年前に噴出した降下火山灰で、四国では一般に音地火山灰と呼ばれているものである。
